# Frontzahnästhetik mit einem CAD/CAM-Sekundärteil aus Zirkondioxid von etkon auf einem Straumann® Bone Level Implantat

von Dr. Michael Vogeler

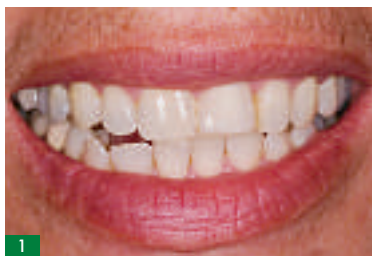
Abb. 1:  
Ausgangssituation mit hoher Lachlinie.

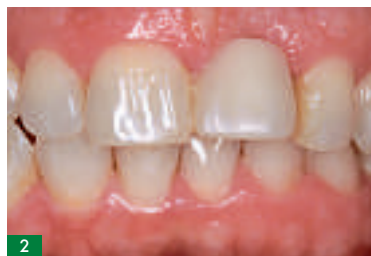
Abb. 2:  
Intraorale Situation, Detailansicht.

Eine 46-jährige Patientin, Nichtraucherin in gutem allgemeinen Gesundheitszustand, stellte sich mit einer Frontzahnlucke Regio 21 vor. Diese ist das Resultat eines Frontzahntraumas im Alter von 12 Jahren. Der Zahn 21 war 12 Monate vor dem Untersuchungszeitpunkt – nach insuffizienter endodontologischer Behandlung und zweimaligen endochirurgischen Eingriffen bei persistierender Entzündung extrahiert worden. Eine Brückenversorgung lehnte die Patientin ab und ein herausnehmbarer Zahnersatz war aus beruflichen Gründen (Konzertflötistin) nicht möglich. Die klinische Untersuchung zeigte folgende Merkmale: ein adultes, parodontal gesundes und teilbezahntes Gebiss, kariesfreie und mit kleinflächigen Kunststofffüllungen versorgte Nachbarzähne 11 und 22, eine mit einem adhäsiv an den Nachbarzähnen 11 und 22 befestigten Konfektions-Kunststoffzahn versorgte Regio 21. Als ungünstig erwies sich die hohe Lachlinie (Abb. 1). Der Alveolarkamm zeigte einen Defekt des Hart- und Weichgewebes mit vertikaler und starker horizontaler Komponente auf. Es lag eine gute Plaqueentfernung durch die Patientin vor. Die Okklusion und Laterotrusion waren unauffällig (Abb. 2).

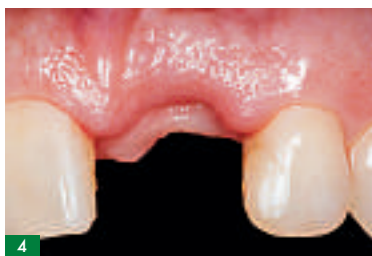
Abb. 4:  
Ausgangssituation nach Entfernen des Kunststoffprovisoriums.

raschen Osseointegrationsprozess (Abb. 4–7).

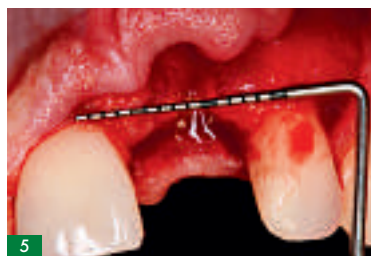
Abb. 5:  
Horizontale und vertikale Defektmorphologie.

Es erfolgte eine palatinale Schnittführung im zahnlosen Bereich 21, eine sulkuläre Schnittführung bei 11, 22 und eine distale vertikale Entlastung von Zahn 22. Dabei zeigte sich ein ausgedehnter vertikaler und horizontaler bukkaler Defekt, wie anhand der digitalen Volumtomographie zu erwarten war. Die Implantatbettpräparation wurde

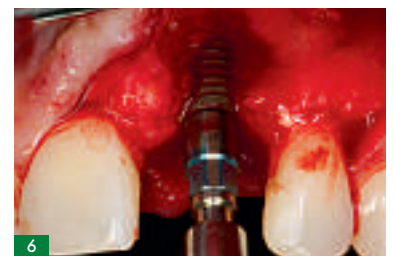
Abb. 6:  
Implantatschulter 1,5 mm unterhalb der Schmelz-Zement-Grenze der Nachbarzähne.

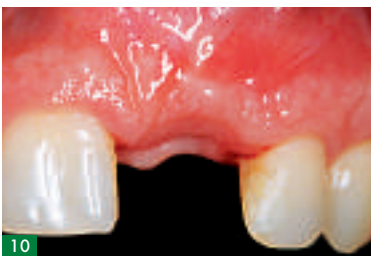
Abb. 10:  
Freilegung.

Nach 10 Wochen Einheilzeit wurde das Implantat freigelegt und zur primären Ausformung des Weichgewebstrichters ein konischer Gingivaformer (Höhe 4 mm, Ø 4,5 mm) aufgeschraubt (Abb. 10–12).

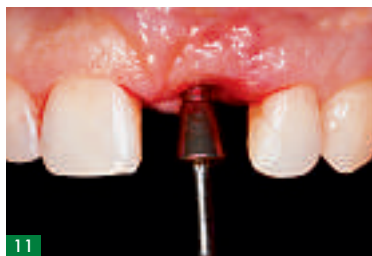
Abb. 11:  
Einbringen des Gingivaformers  
(Höhe 4 mm, Ø 4,5 mm).

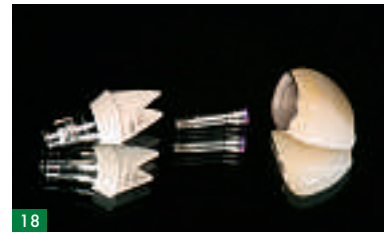
Abb. 18:  
Individualisiertes provisorisches Sekundärteil.

10 Tage später wurde das provisorisch zementierte Langzeitprovisorium inseriert (Abb. 16–21).
